Restauration des cours d'eau : quelques retours d'expérience en vallées d'Oise

Restauration de la continuité écologique à Esquéhéries

Reméandrage de l'Ardon

Les zones humides du bassin versant de l'Automne

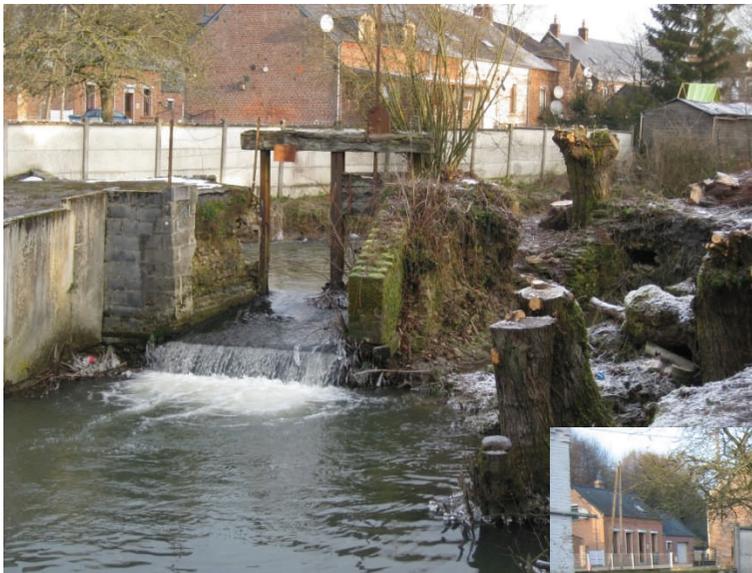
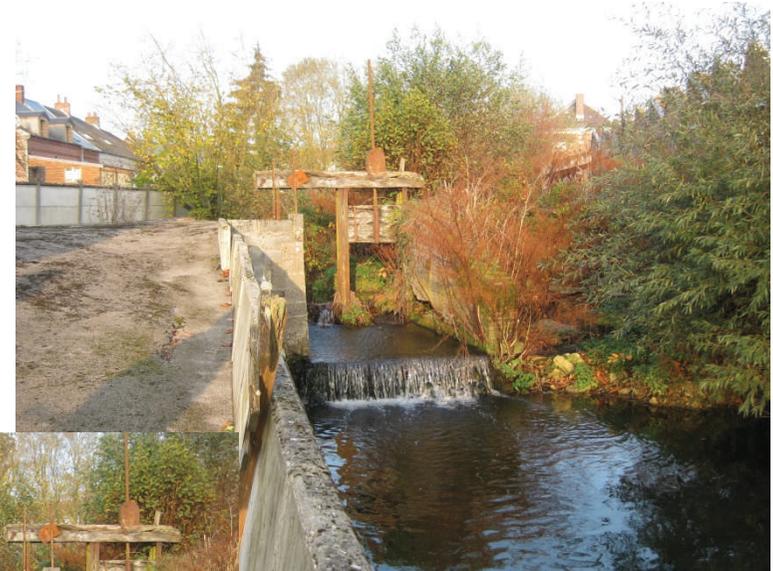
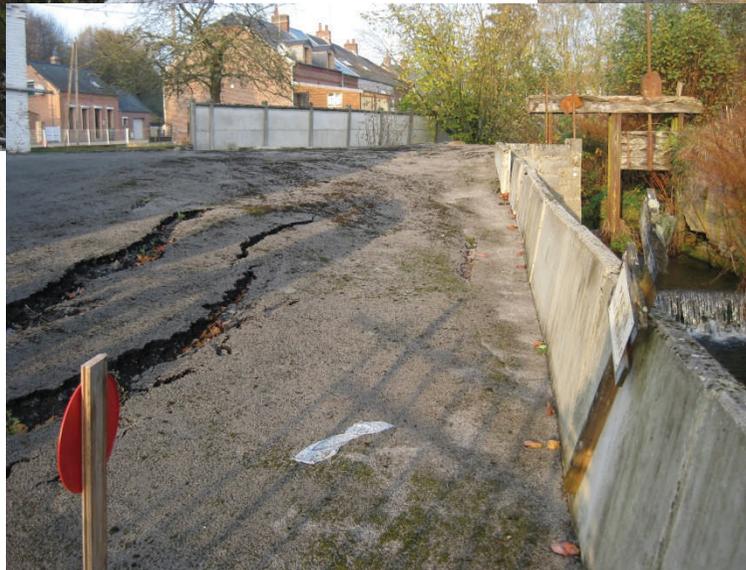
Présence d'un ancien moulin. Etat très dégradé.

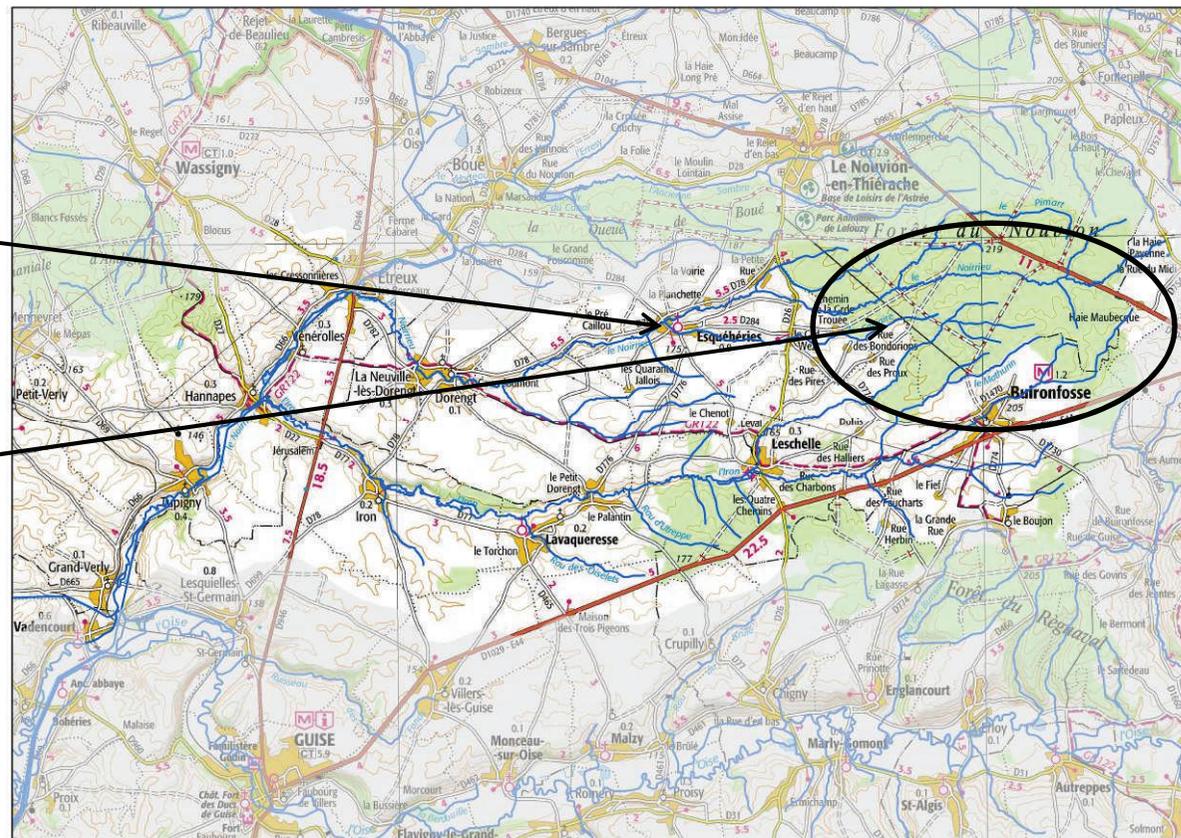
Secteur amont très intéressant, à fort potentiel (16 000 m² de frayères potentielles).

Aucun usage de l'ouvrage, impact sur la continuité écologique et désordres hydrauliques notamment en cas de crue

Présence du chabot mais très faible effectif de truite et quasi absence de loche franche

Ouvrage

Secteur préservé

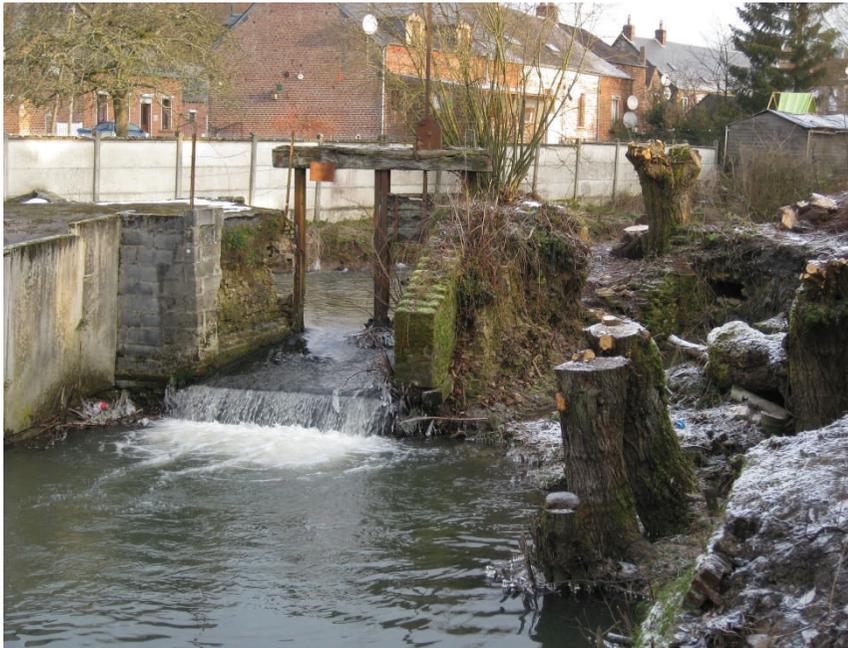
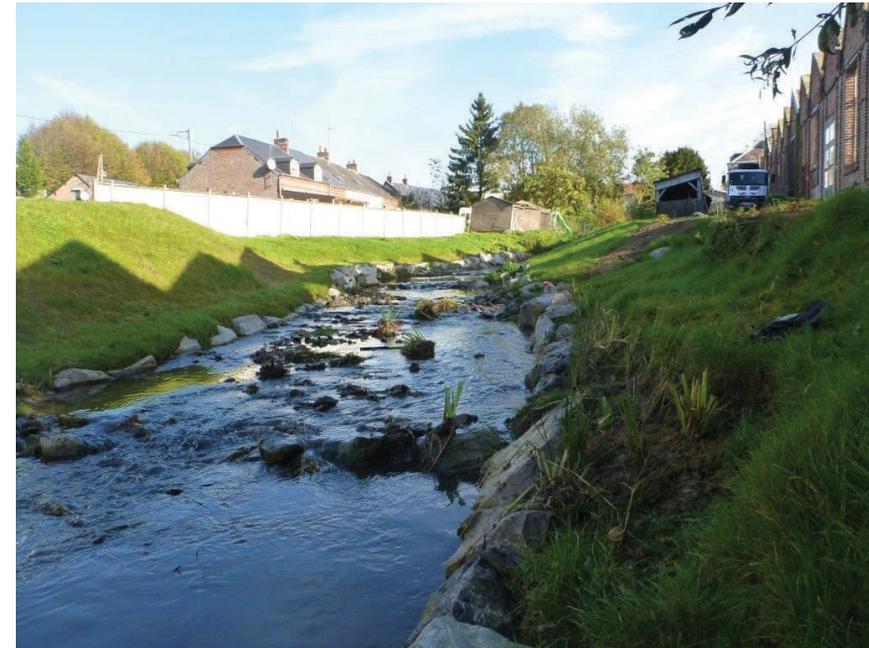
- Suppression de l'ancien seuil, talutage des berges, mise en place de blocs

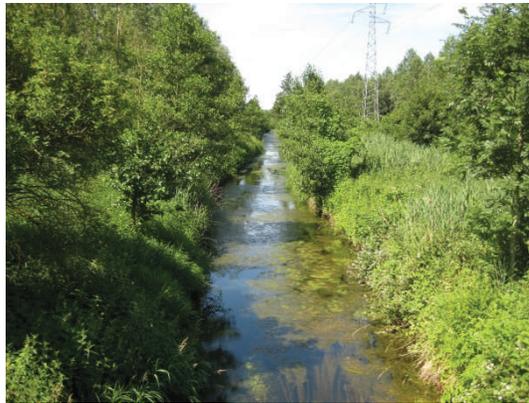
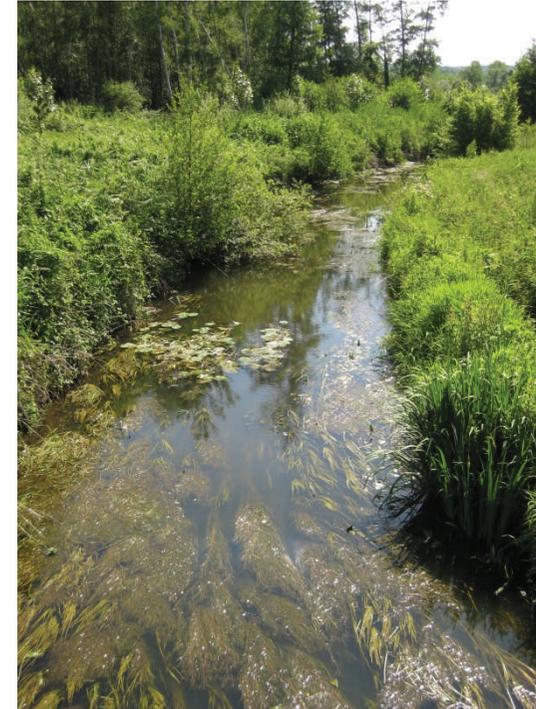
Cours d'eau dégradé par les travaux hydrauliques effectués par le passé

Largeur trop importante par rapport au débit du cours d'eau => vitesse d'écoulement trop faible, envasement, développement anormal de la végétation aquatique

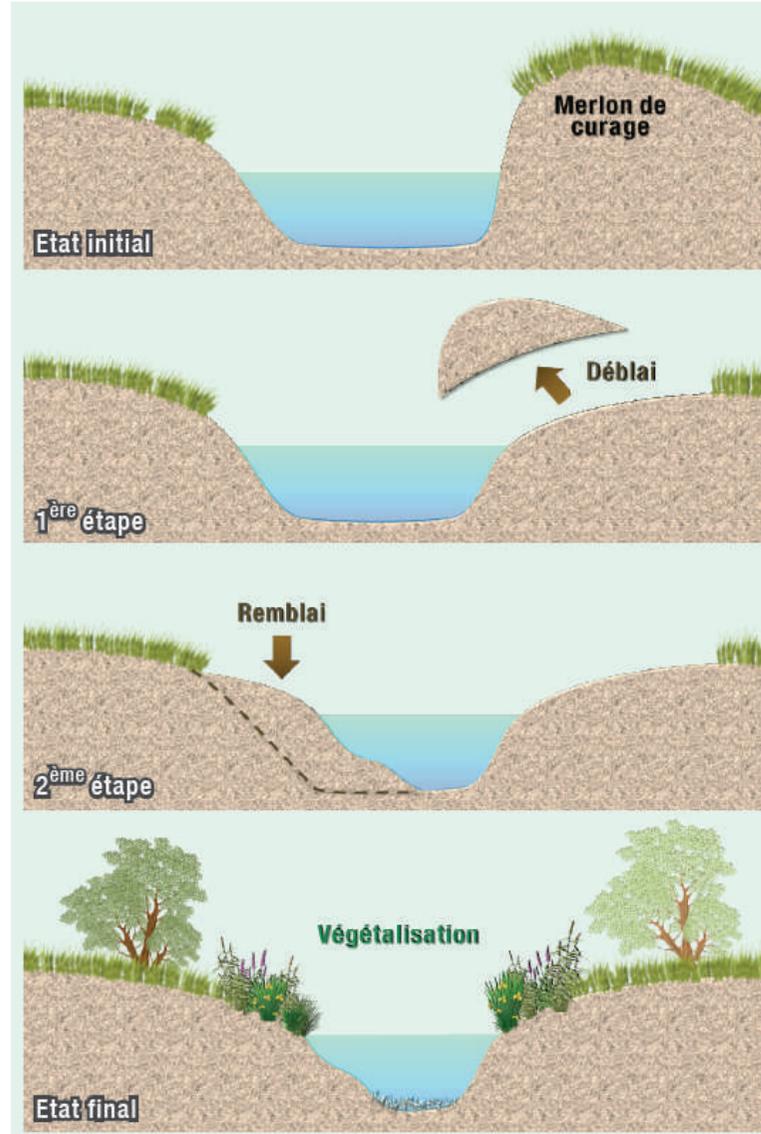
Principe des travaux

Réduction de la largeur du lit mineur par talutage des berges
Création de banquettes végétalisées et mise en place d'un géotextile
Linéaire : environ 500 mètres

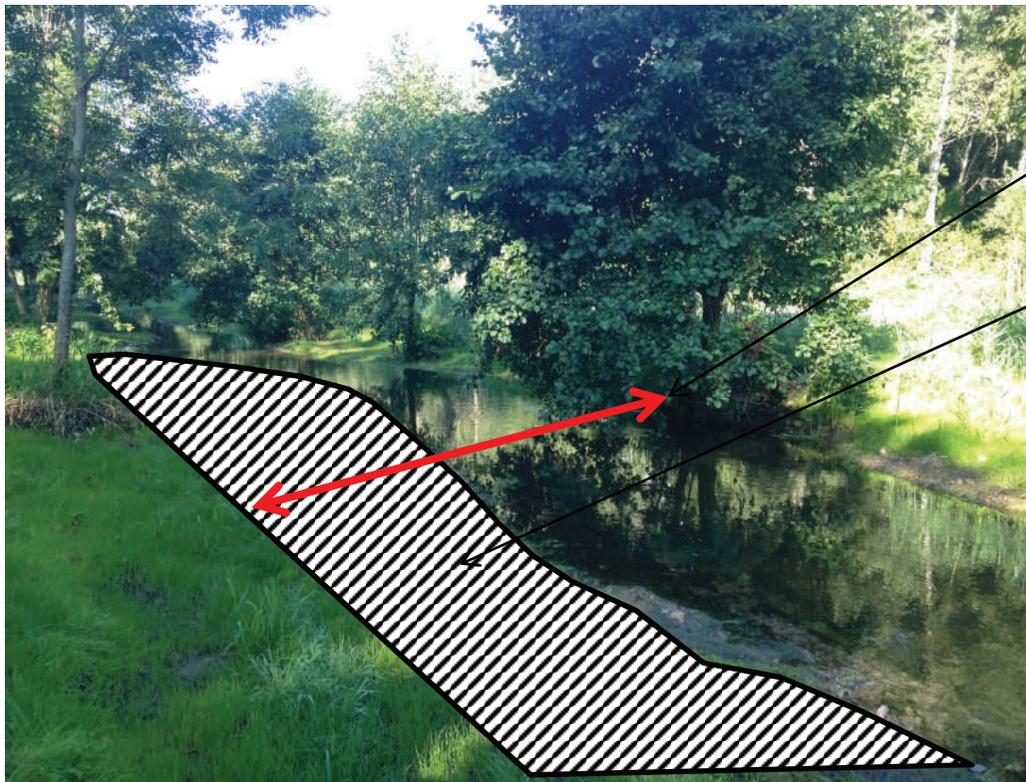
Largeur de l'ancien lit

Banquette mise en place

- Pas encore de recul suffisant sur ce site pour mesurer l'évolution des indicateurs biologiques mais gain visuel notable (substrat décolmaté, écoulements diversifiés...)
- Très bonne perception locale (élus, habitants...)
- Dynamique engagée sur d'autres secteurs de l'Ardon pour répliquer ce type de travaux

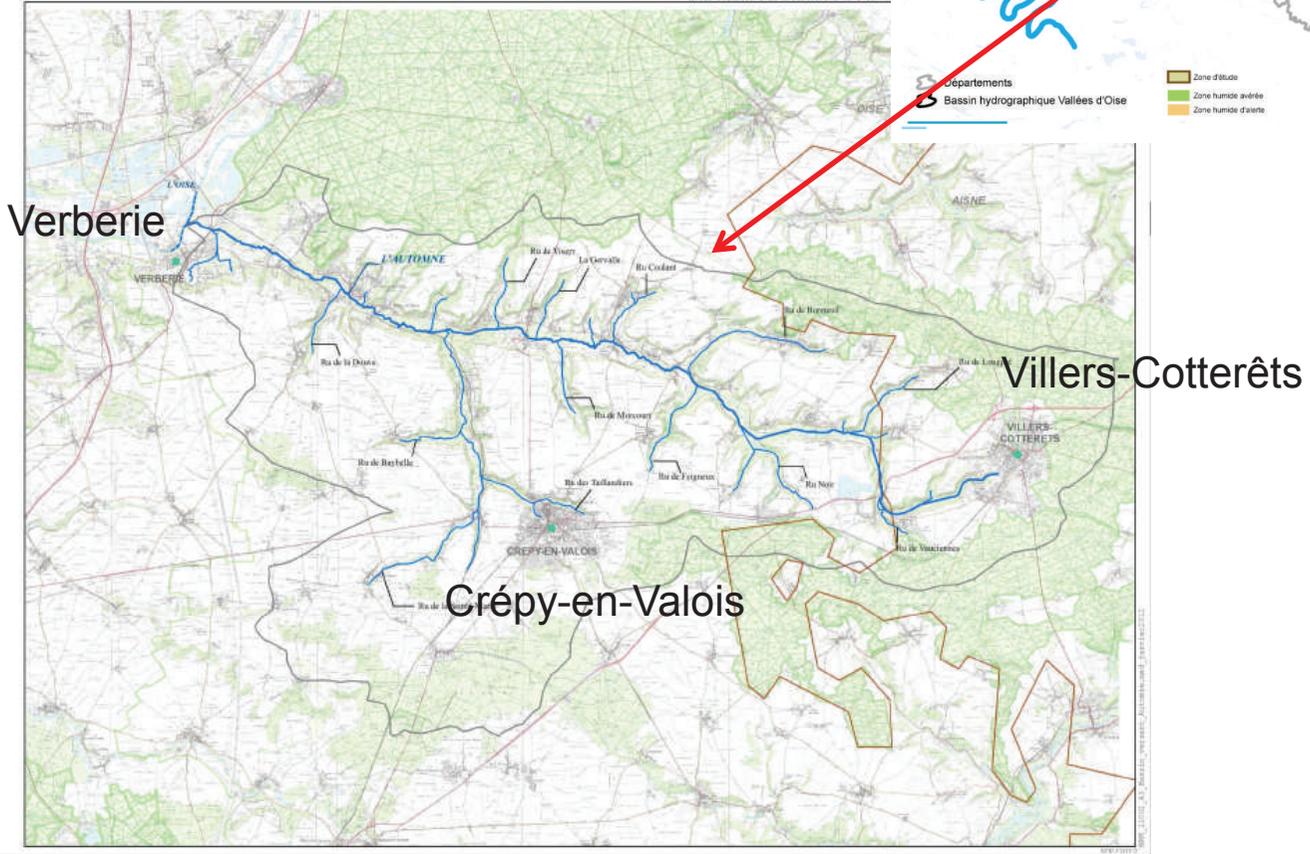
Figure 4 : Réseau hydrographique du bassin versant de l'Automne

Réseau hydrographique du bassin versant de l'Automne

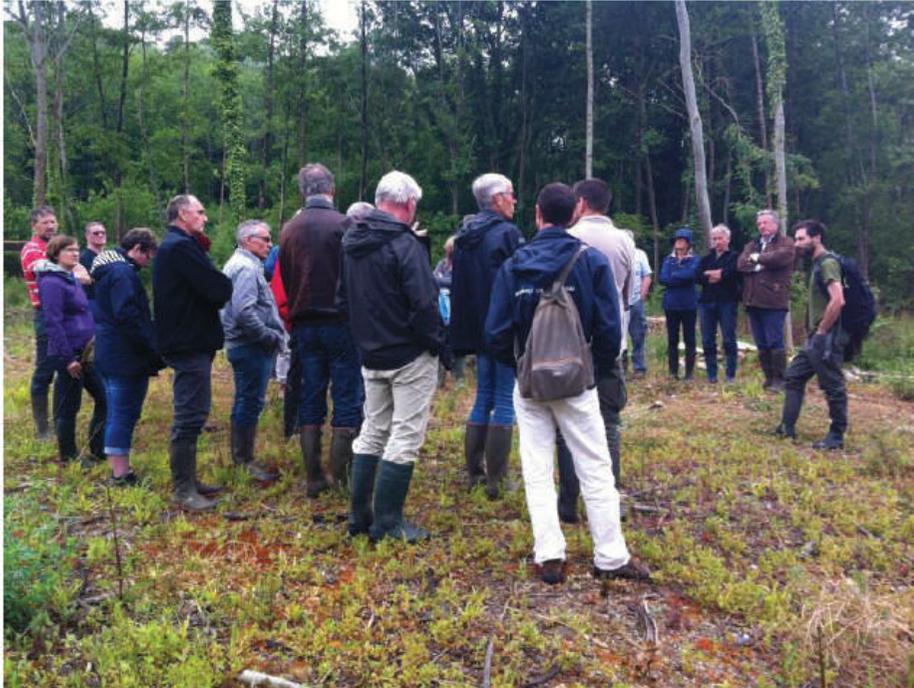
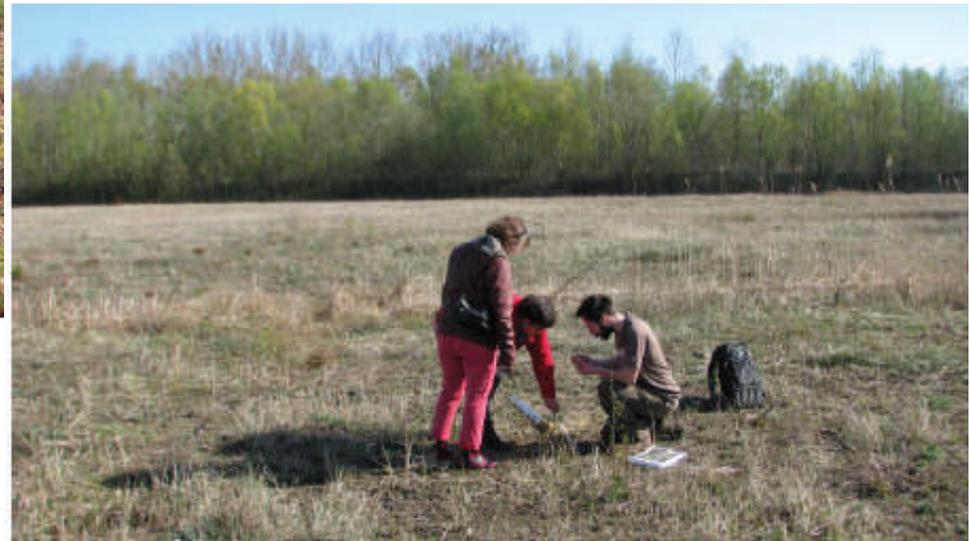
83 secteurs vérifiés soit 238 ha :

- 280 sondages pédologiques
- assistance du Conservatoire Botanique National de Bailleul

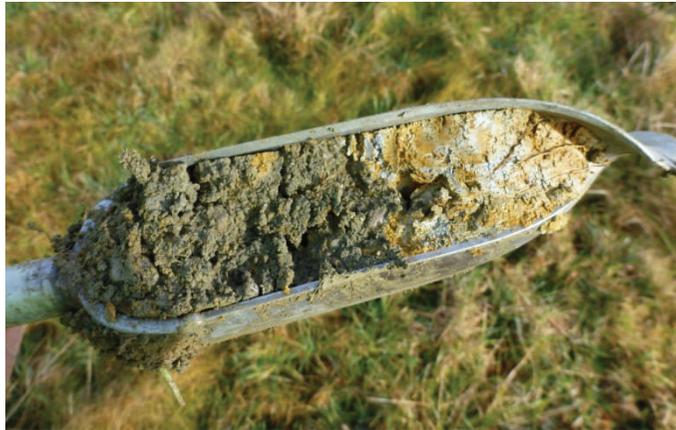
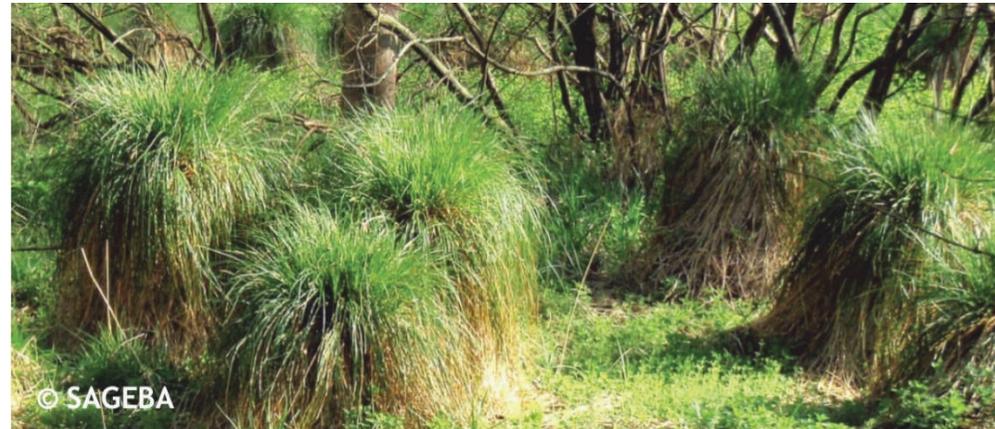
Ajout de 10 ha de zones humides, retrait de 82 ha
= limites imprécises (échelle de restitution au 1/25 000)
-

Nouvelle cartographie validée par la CLE en septembre 2015

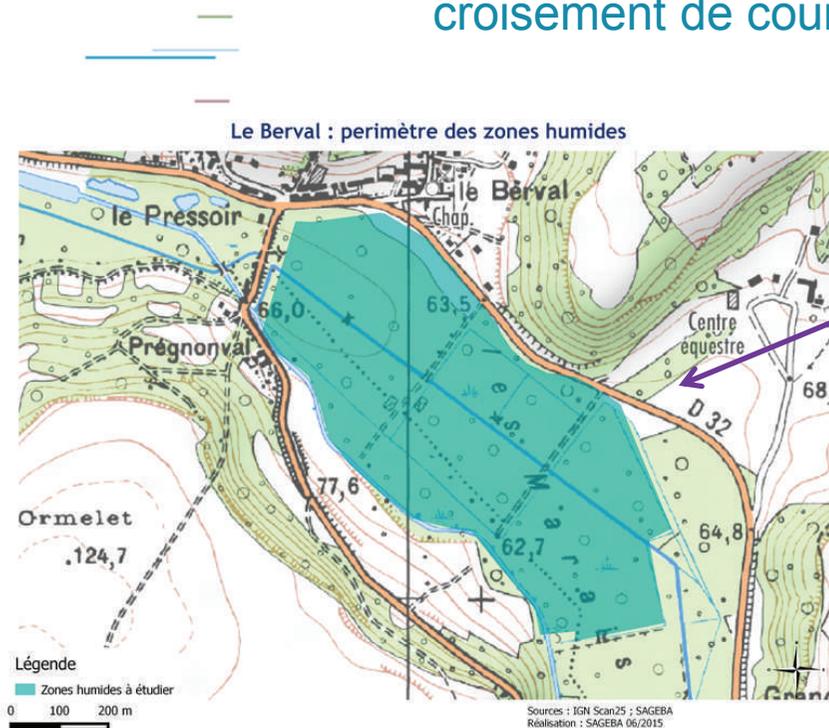
Le Berval : vue aérienne représentant la zone d'étude

- Devenir d'une peupleraie après exploitation
- Contexte hydraulique très complexe (cours d'eau perchés, croisement de cours d'eau, vétusté des ouvrages...)
